焼杉レギュラー（ブラシ）製品の経年変化の例

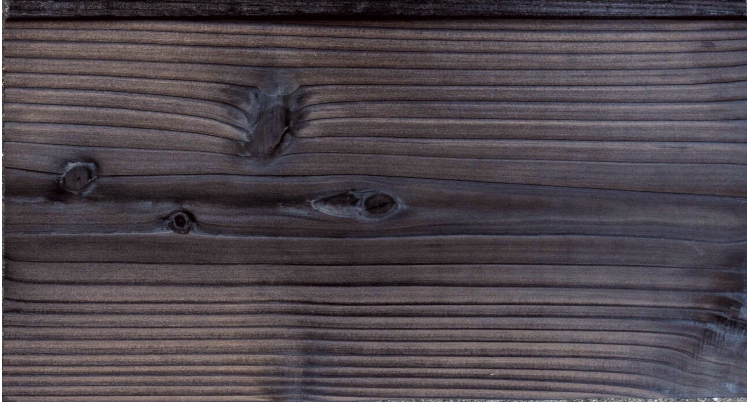
1. 屋外施工直後

焼杉の炭をブラッシングで軽く落とした状態の商品です。表面にはうっすらと炭が残っている状態です。

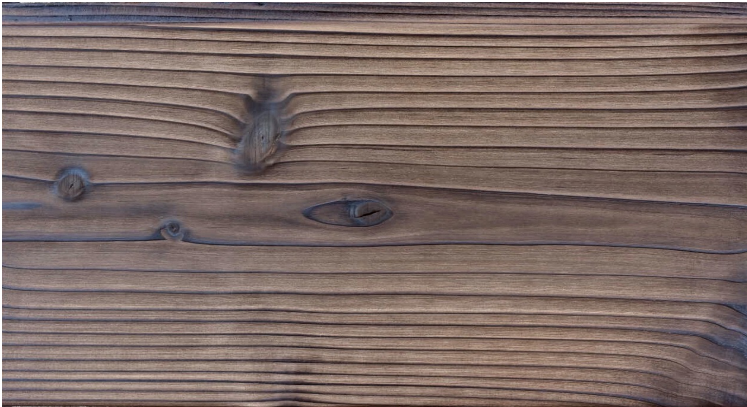
2. 屋外1ヶ月程度

表面の炭が徐々に落ち始め、下地の杉材の色が透けて見えてきます。節と冬目の所は黒いままです。

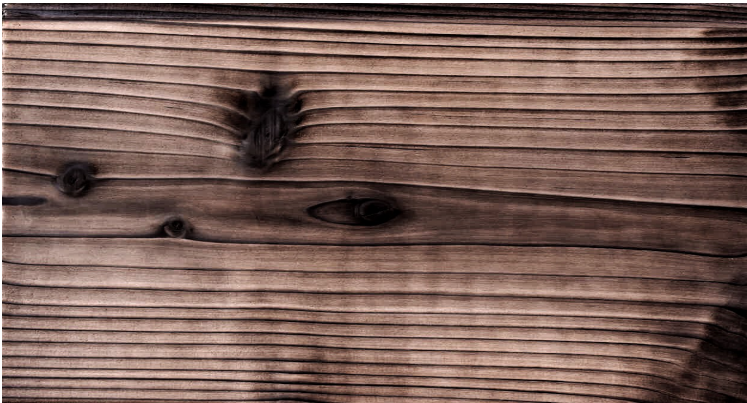
3. 屋外2～3ヶ月程度

表面の炭が更に落ち、白っぽい見た目に成ってきます。

表面の炭が落ちることによる色の変化はこの程度である程度落ち着いてきます。また、下地の杉の色合いにより多少色合いが異なります。

全ての板の箇所が必ずしも同じ調子で色落ちするという事ではありません。

全ての場合においてこのような色落ちをするものではありませんが、立地条件や、気象等様々な要素により比較的早い段階（2～3ヶ月程度）で表面の炭が落ち杉の木肌の色が出てくる場合があります。ご使用の際はあらかじめこの特性をご理解の上ご使用下さい。こちらの経年変化による炭落ちのクレームは受け付けることが出来ませんので何卒宜しくお願い致します。
